**Geplanter Gebäudeabbruch
Peterstraße 18-20 in Einhausen
Artenschutzrechtliche Untersuchung**

Dezember 2021

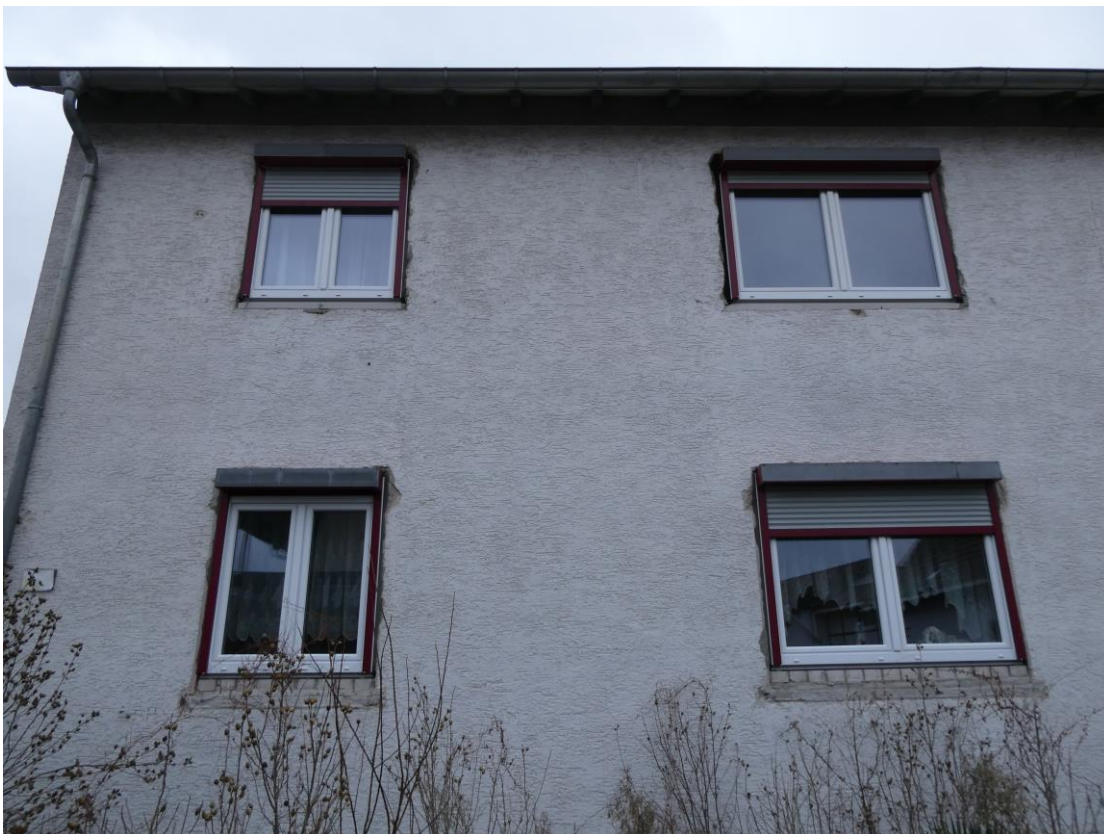
Bei dem Abbruchgebäude handelt es sich um ein glatt verputztes Doppelhaus mit teilweise neu eingebauten Fenstern, deren Fensterlaibungen teils noch nicht verputzt sind (s. Abb. 2 und 4). An den Rollläden von Doppelhaushälfte Nr. 20, nur hier wäre ein Einschlufl etwa von Zwergfledermäusen möglich, sind keine Spuren einer Nutzung durch Fledermäuse zu erkennen (Abb. 3).

Abb. 2: Doppelhaushälfte Nr. 18, Straßenseite

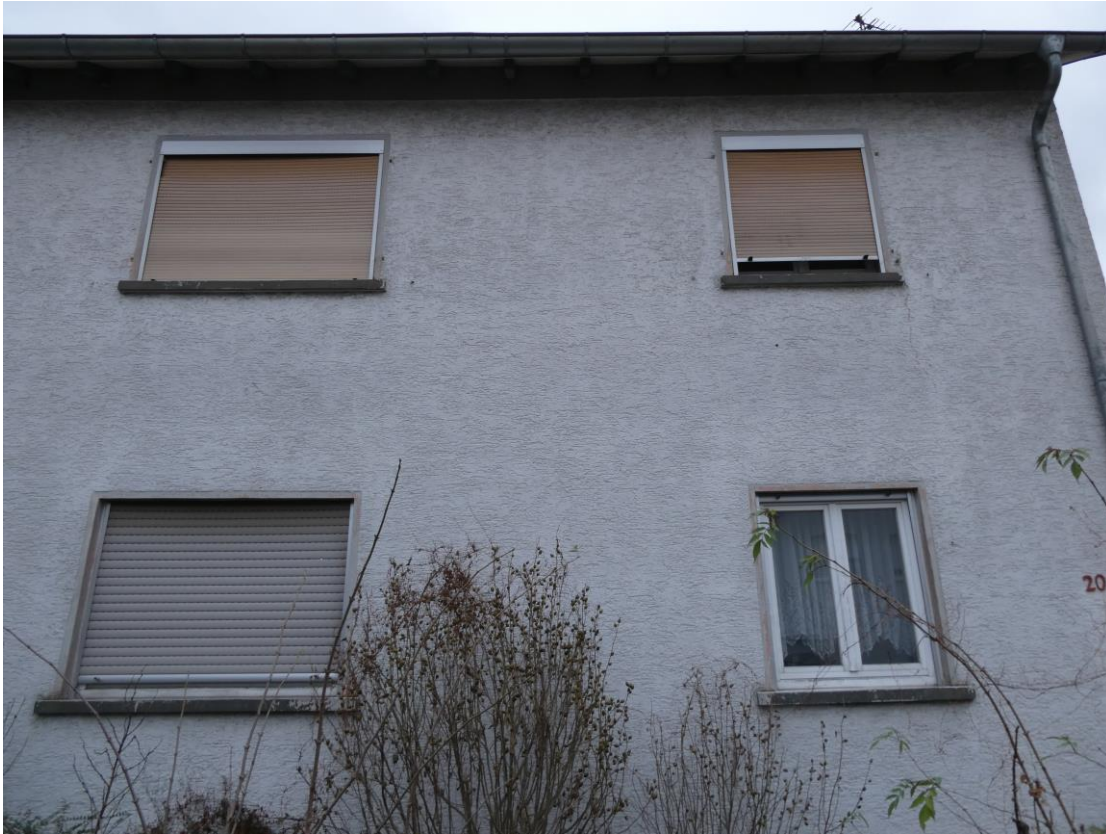
Abb. 3: Doppelhaushälfte Nr. 20, Straßenseite

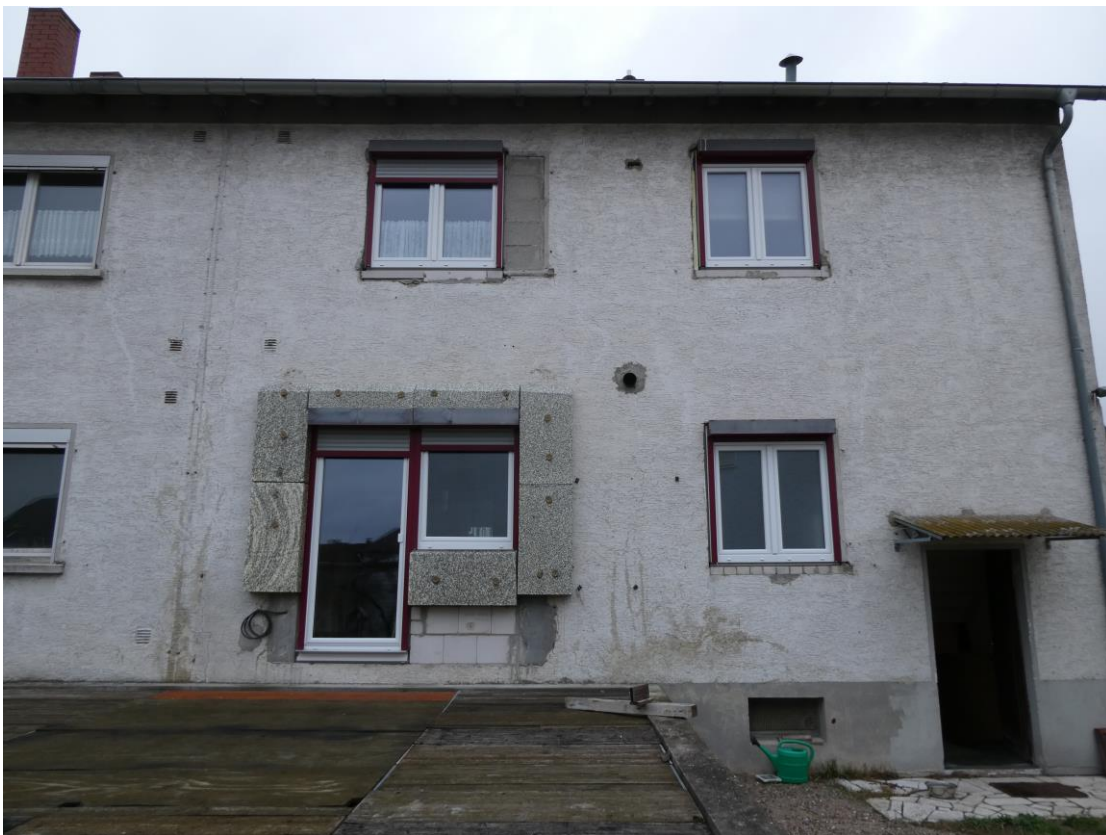
Abb. 4: Gebäuderückseite

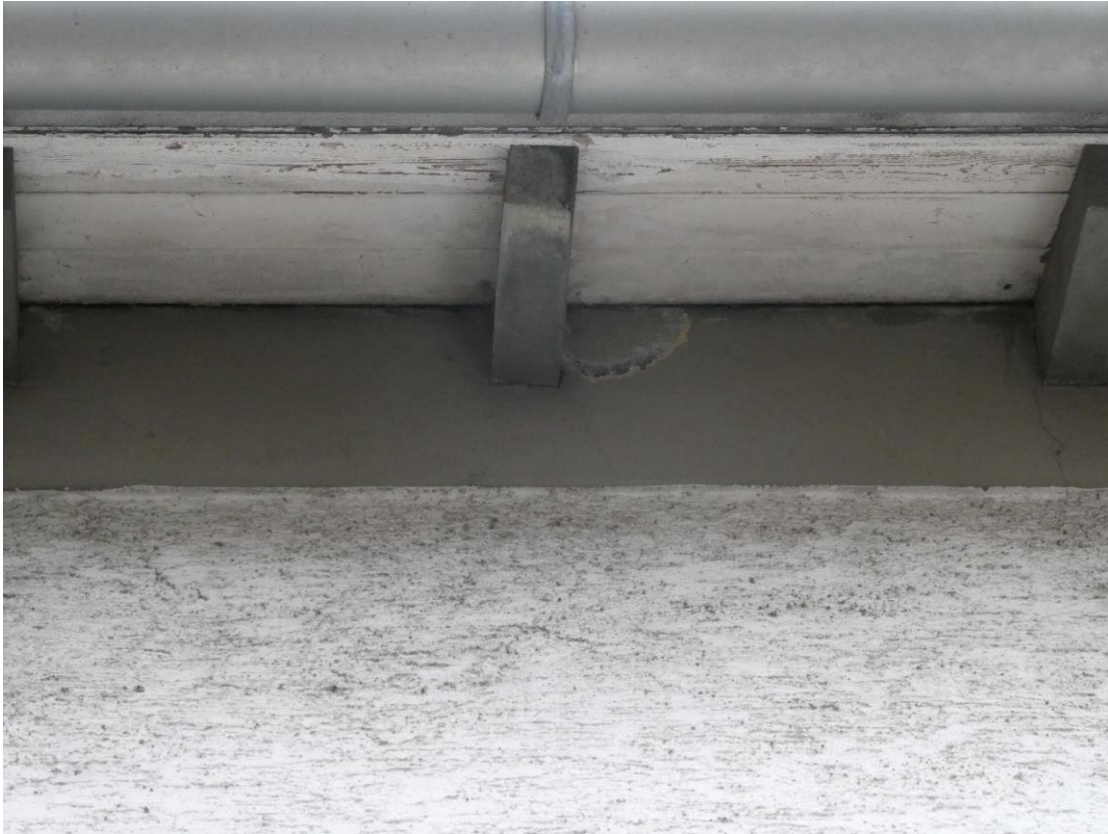
Der Dachanschluss unter der Regenrinne und an den Giebelseiten schließt dicht ab und ermöglicht keinen Einflug von Fledermäusen. An zwei Stellen sind alte Spuren ehemaliger Mehlschwalbennester zu erkennen (Abb. 5). Nach Aussage des Vorbesitzers brüten seit vielen Jahren keine Schwalben mehr am Haus.

Abb. 5: Dachtraufe, Spuren eines Mehlschwalbennestes

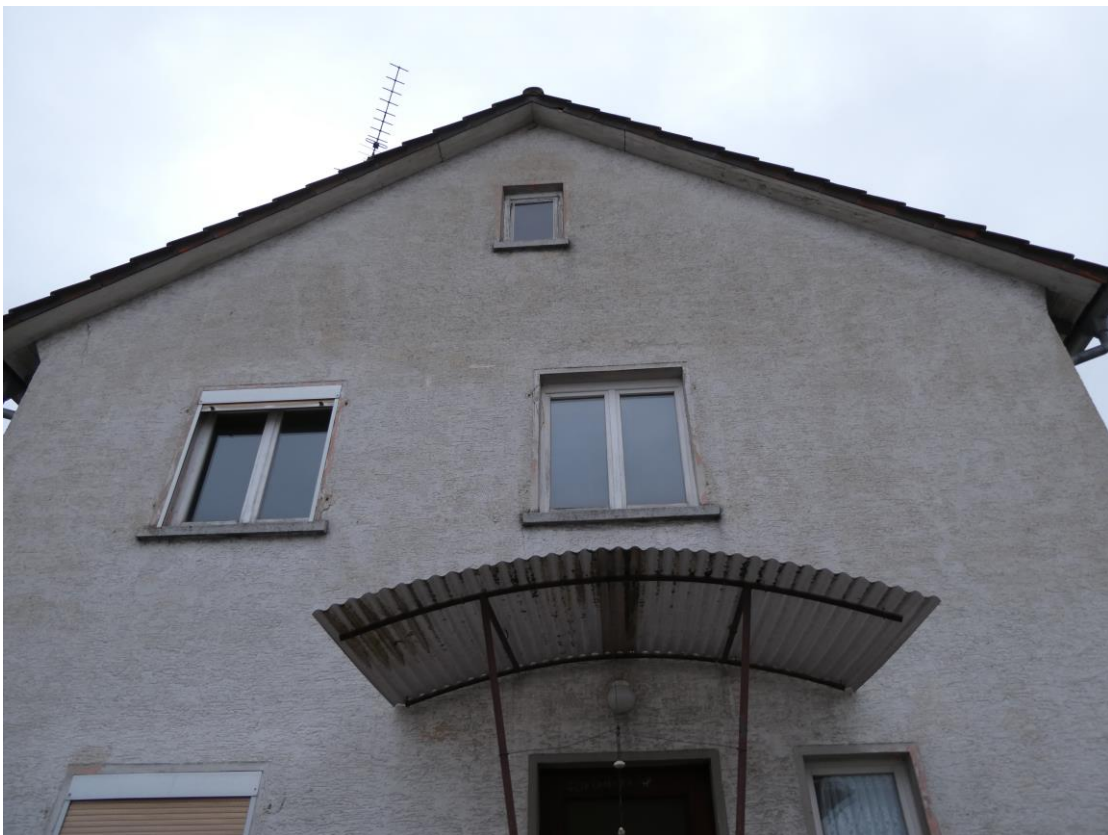
Abb. 6: Giebelseite

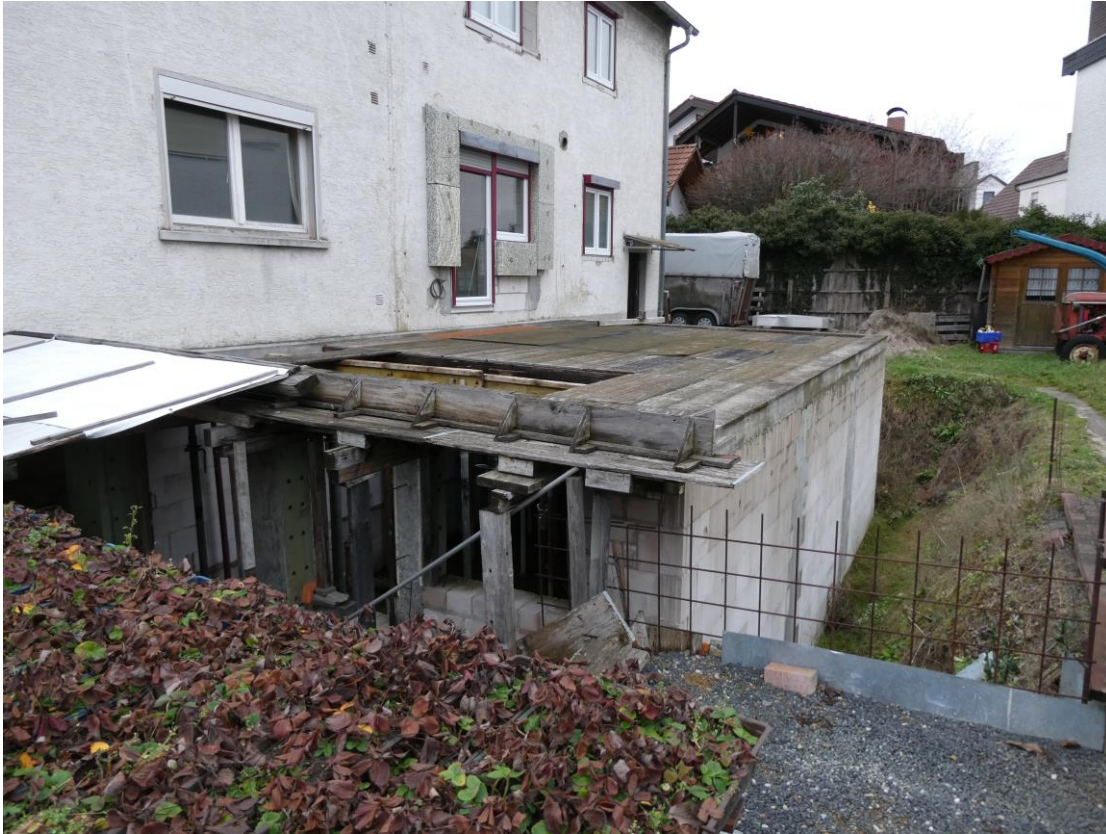
Von einem Anbau auf der Rückseite wurde lediglich der Keller ausgemauert und die Decke eingeschalt, aber nie betoniert. Die Schalung ist inzwischen verwittert und der Kellerraum weist keine Spuren einer Nutzung durch Tiere auf (Abb. 7 und 8).

Abb. 7: Unfertiger Anbau auf der Rückseite

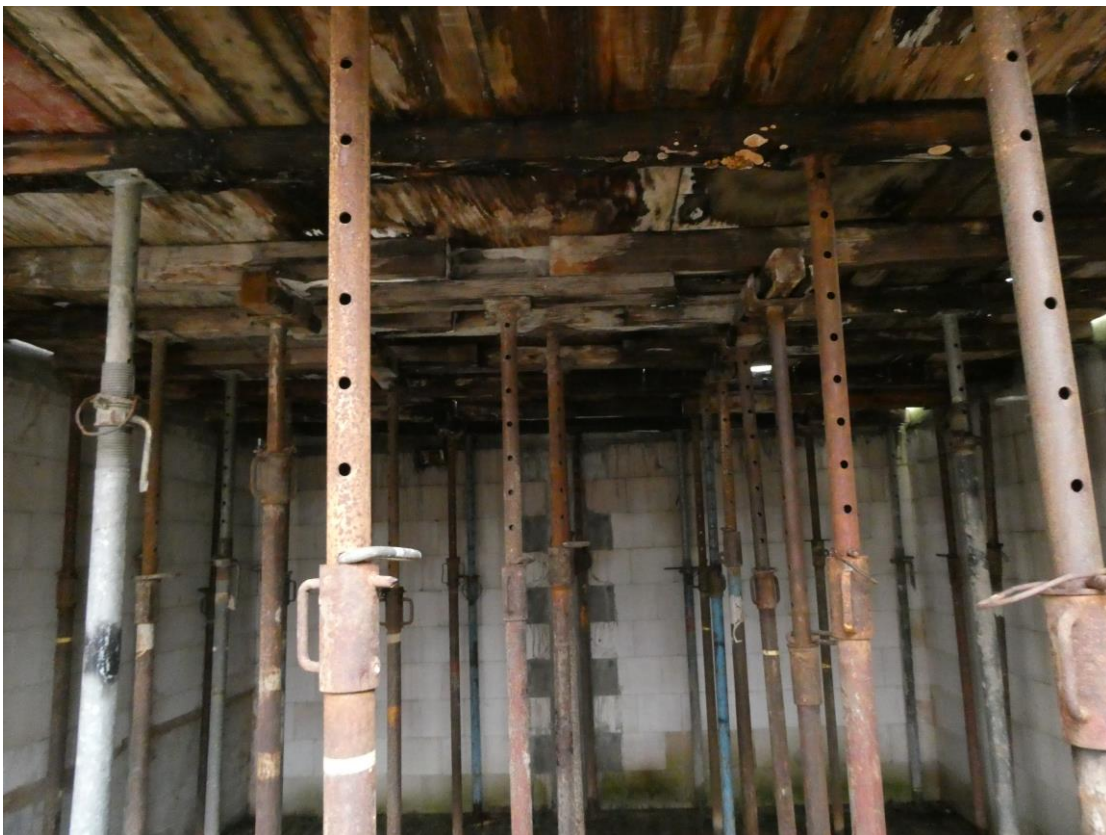
Abb. 8: Anbau, Unterseite

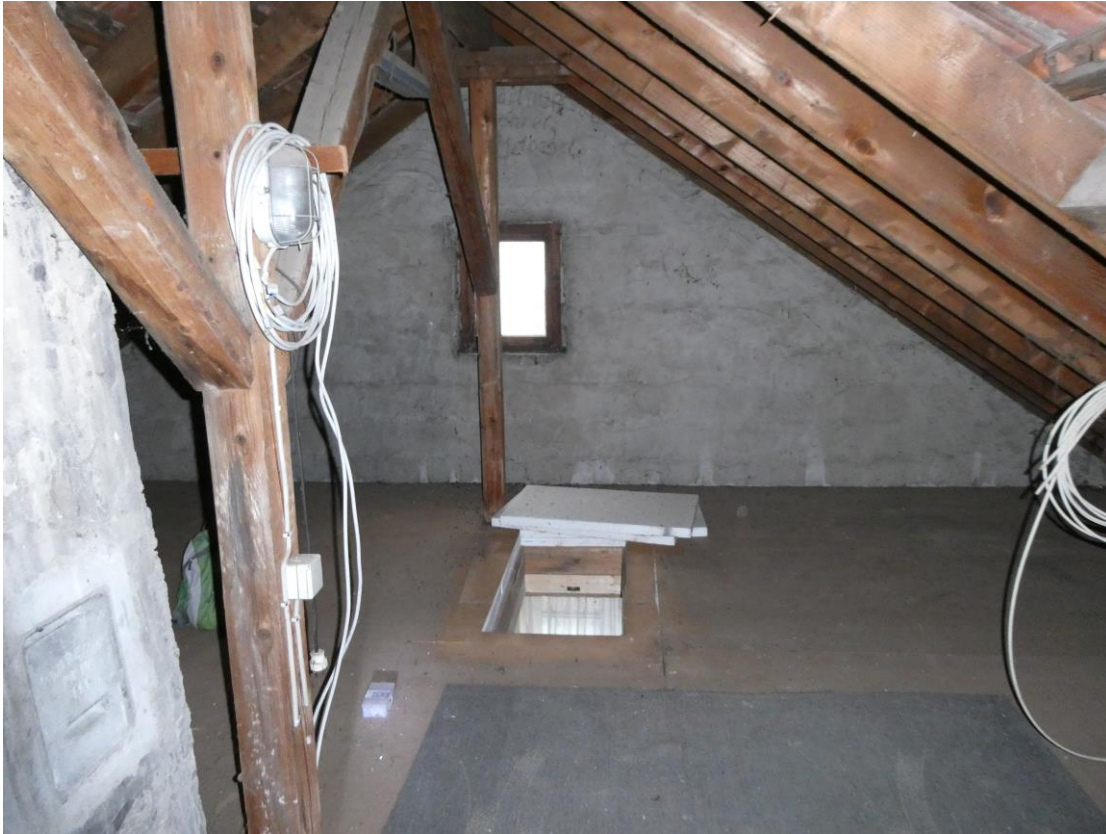
Der Dachraum von Nr. 18 steht vollkommen leer, der Boden ist daher übersichtlich. Es sind keinerlei Spuren einer Nutzung durch Vögel oder Fledermäuse wie Gewölle, Fraßreste, Federn, Kotreste und ähnliches zu sehen. Unter dem Giebelfenster liegen etliche tote Insekten (Blaue Holzbiene – *Xylocopa violacea*, Sächsische Wsepe – *Dolichovespula saxonica*, Asiatischer Marienkäfer – *Harmonia axyridis*), die durch Ritzen in den Dachraum eingedrungen sind und sich am hellen Giebelfenster zu Tode geflogen haben.

Abb. 9: Leerer übersichtlicher Dachraum von Nr. 18

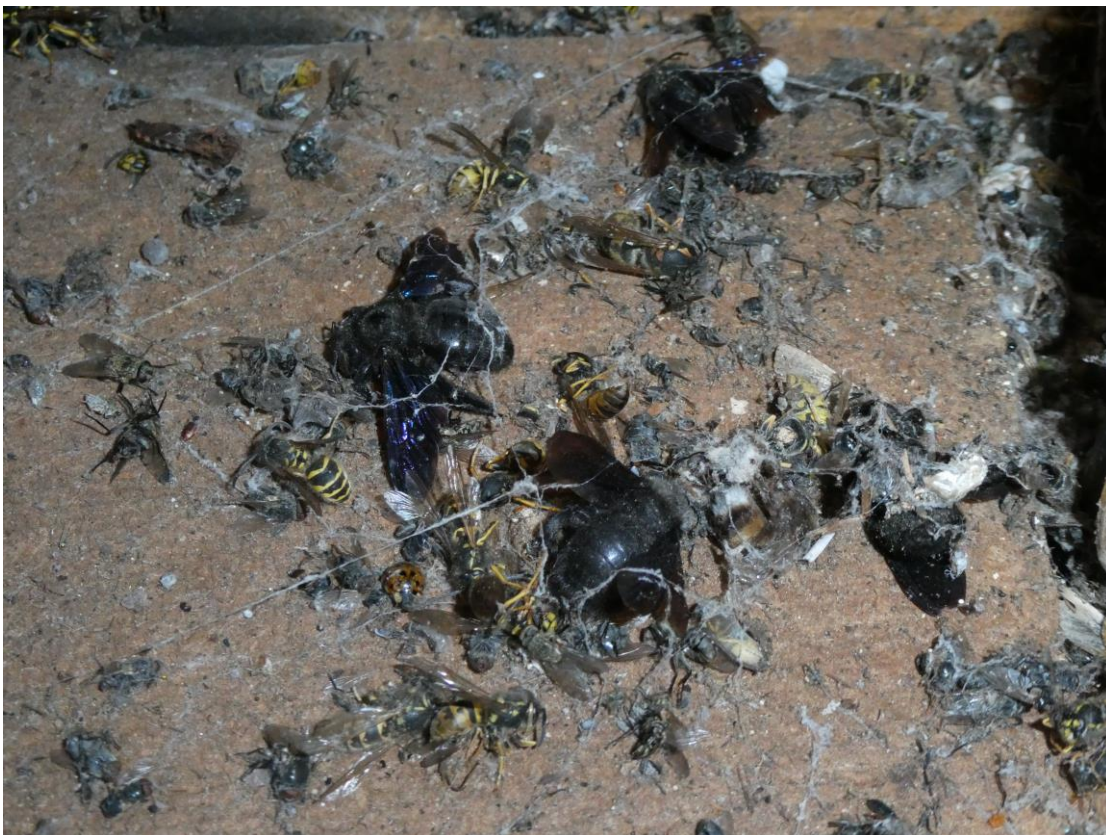
Abb. 10: Tote Holzbiene, Sächsische Wespe und Asiatischer Marienkäfer unter dem Dachfenster

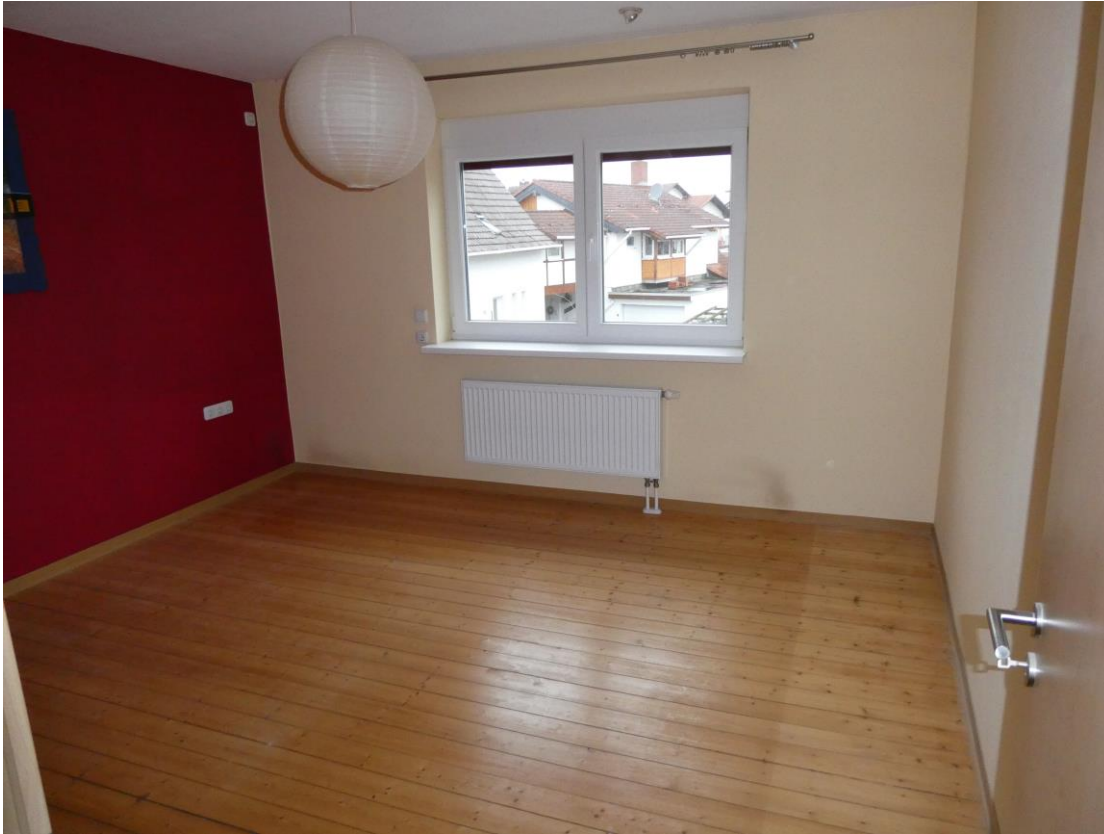
Doppelhaushälfte Nr. 18 war bis vor einer Woche noch bewohnt (Abb. 11), die Kellerräume wurden ebenfalls noch genutzt und sind mit dicht schließenden, verglasten Kellerfenstern verschlossen (Abb. 12).

Abb. 11: Wohnraum, Beispiel

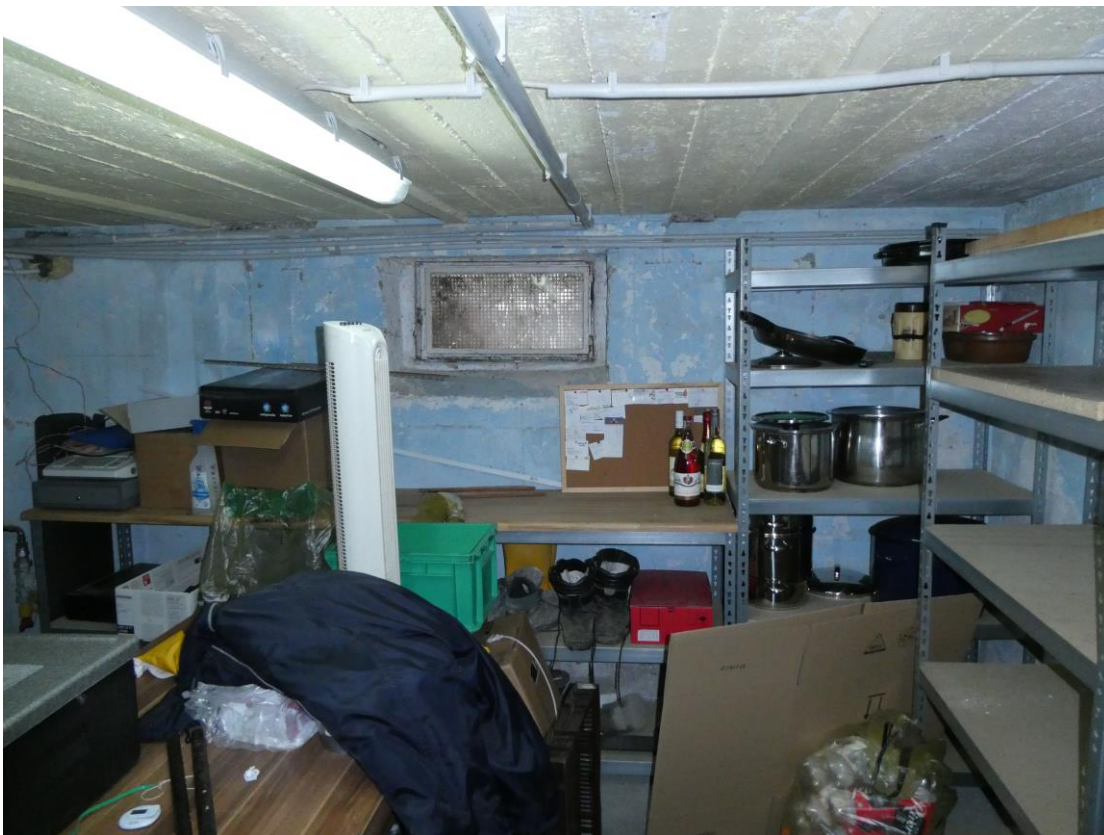
Abb. 12: Kellerraum mit verglastem Kellerfenster, Beispiel

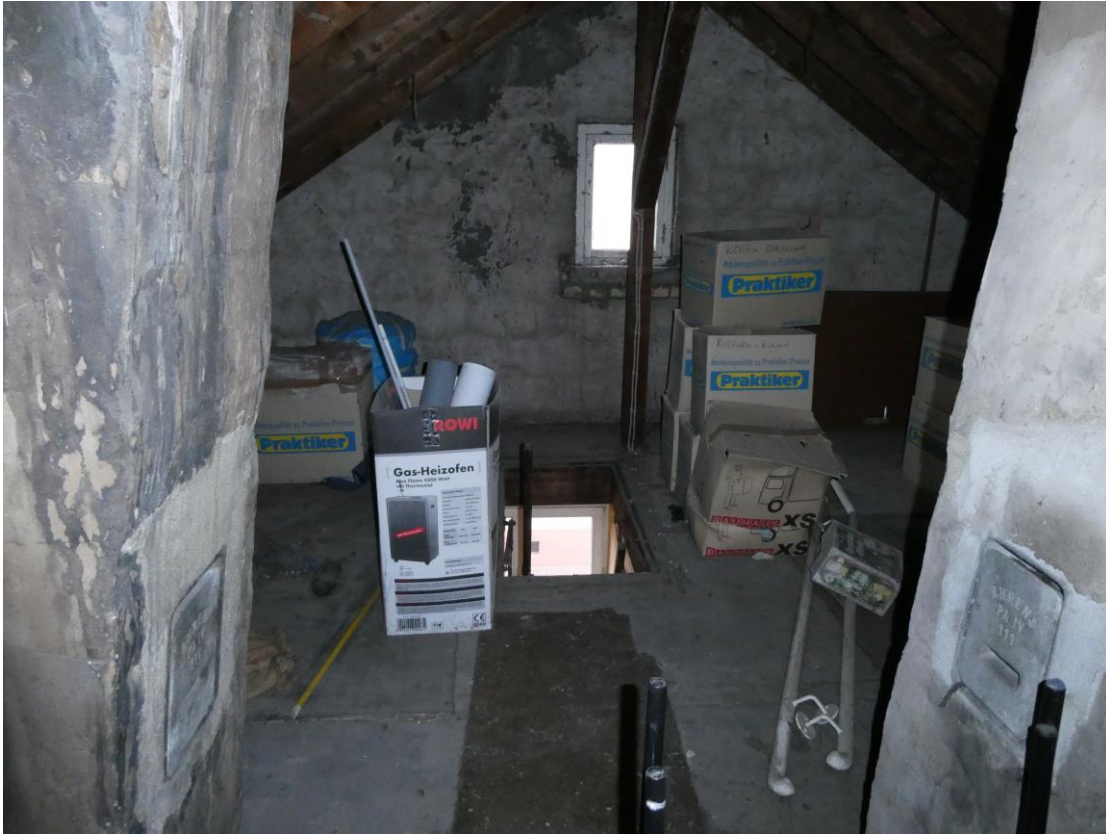
Der Dachraum der anderen Doppelhaushälfte mit Hausnr. 20 ist bis auf einen alten Schrank, ein paar Stühle und Kartons ebenfalls leer und übersichtlich (Abb. 13 und 14). Spuren einer Anwesenheit von Tieren sind nicht vorhanden. Die Dachziegeleindeckung des gesamten Gebäudes ist von unten unverkleidet und bietet keine versteckten Spalträume für Fledermäuse (Abb. 15). Auch Kot- und Fraßreste von Fledermäusen sind nirgends vorhanden.

Abb. 13: Dachraum von Nr. 20

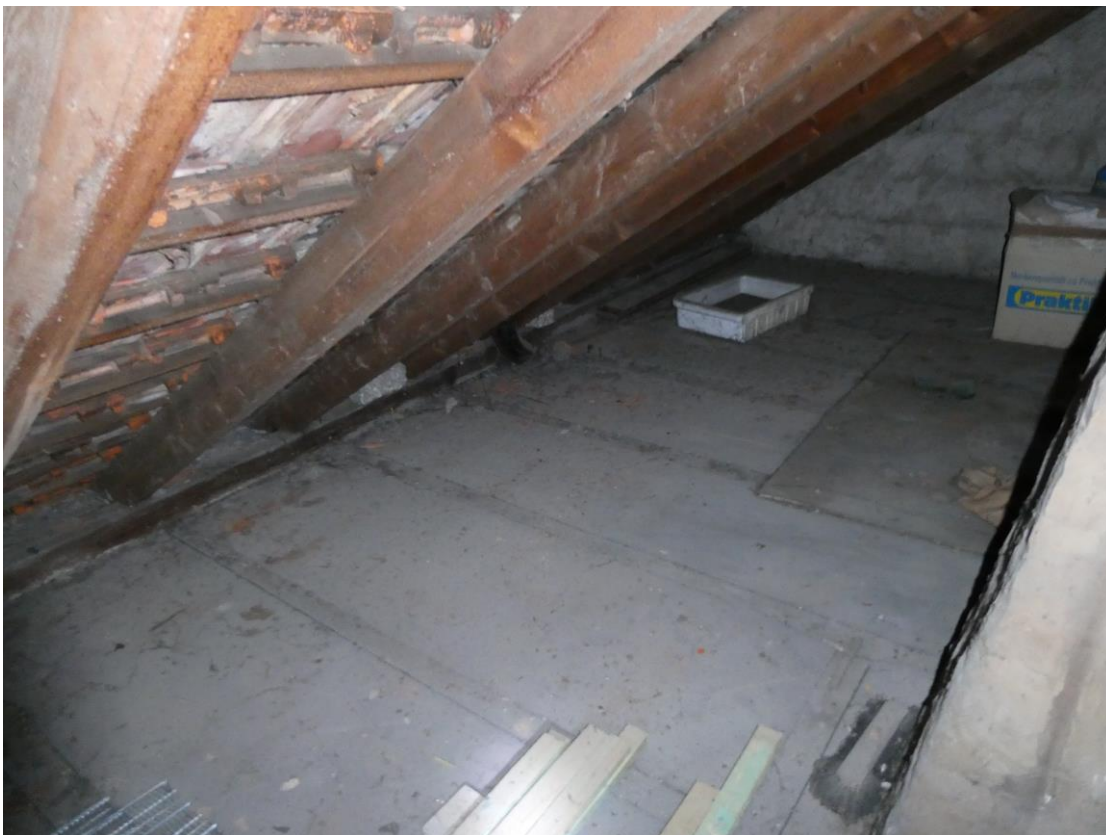
Abb. 14: Übersichtlicher Fußboden des Dachraums von Nr. 20

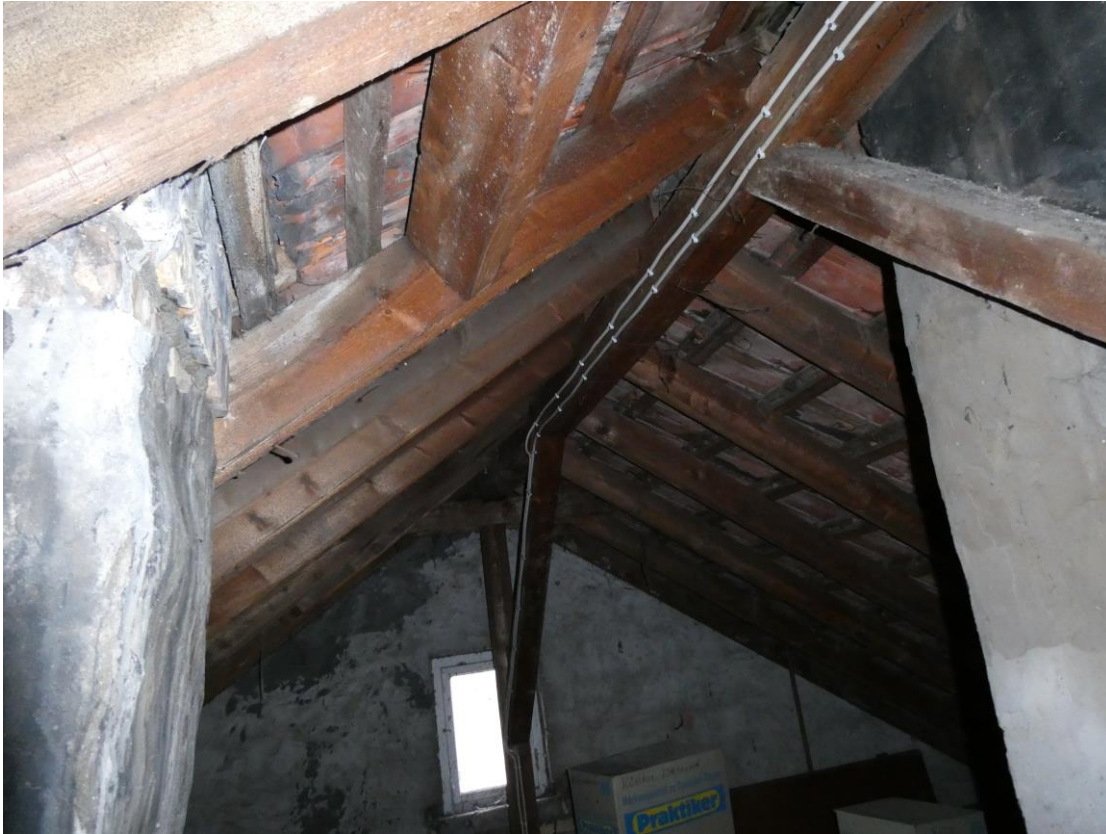
Abb. 15: Dachgebälk von Nr. 20

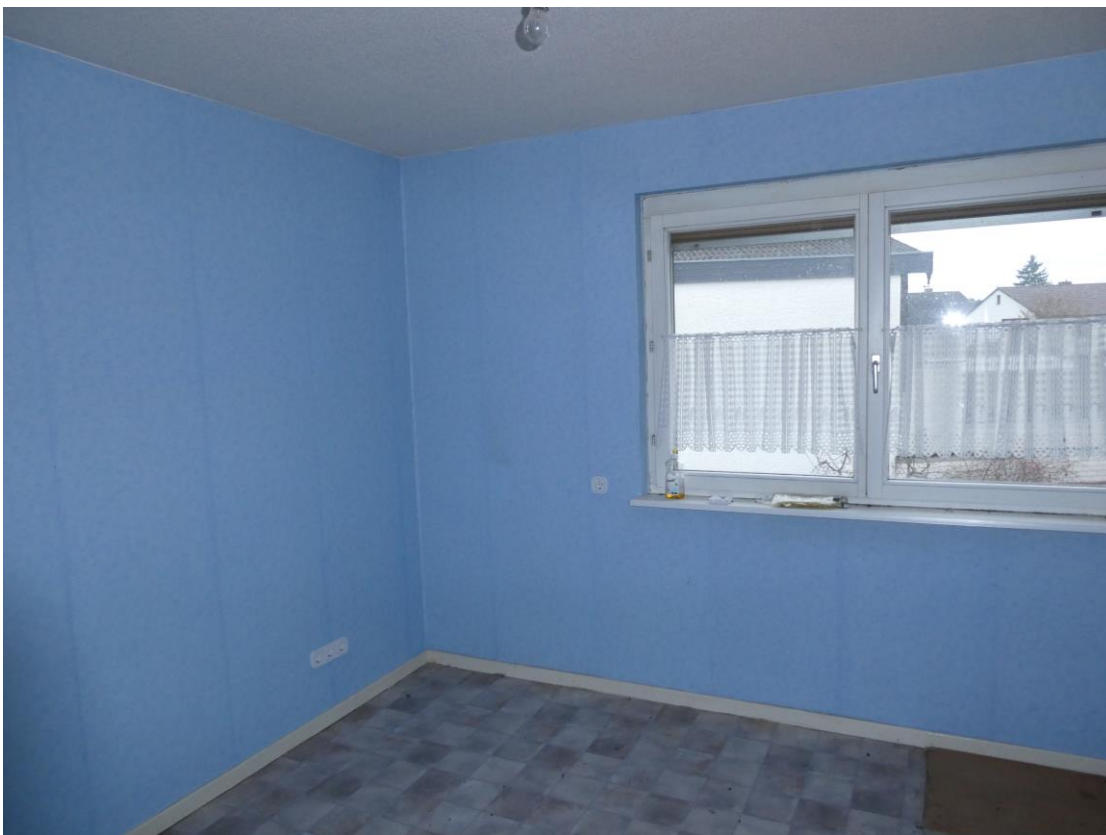
Die Wohnräume von Nr. 20 sind zwar bereits seit längerem unbewohnt, aber nach wie vor nach außen geschlossen und für Tiere unzugänglich (Abb. 16). Gleiches gilt für die Kellerräume, die mit verglasten Kellerfenstern dicht verschlossen sind (Abb. 17). Spuren der Anwesenheit von Tieren waren irgends zu finden.

Abb. 16: Wohnraum in Nr. 20, Beispiel

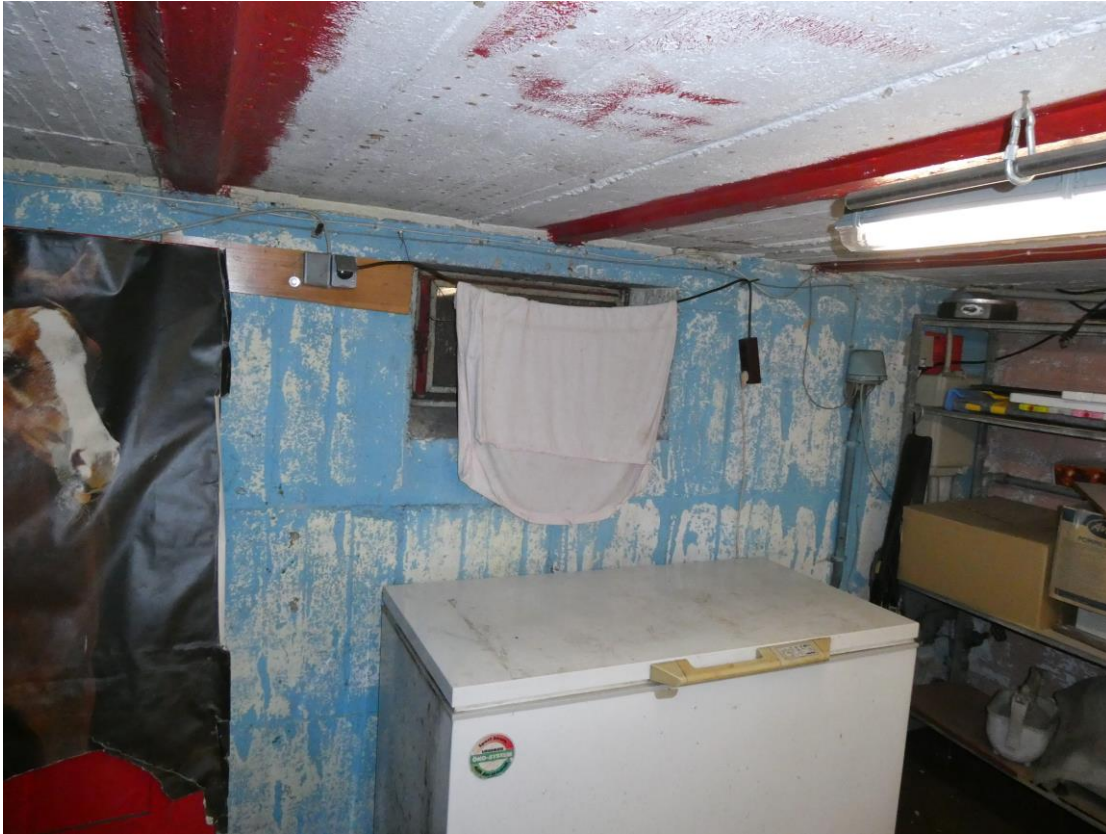
Abb. 17: Kellerraum von Nr. 20 mit verglastem Kellerfenster, Beispiel

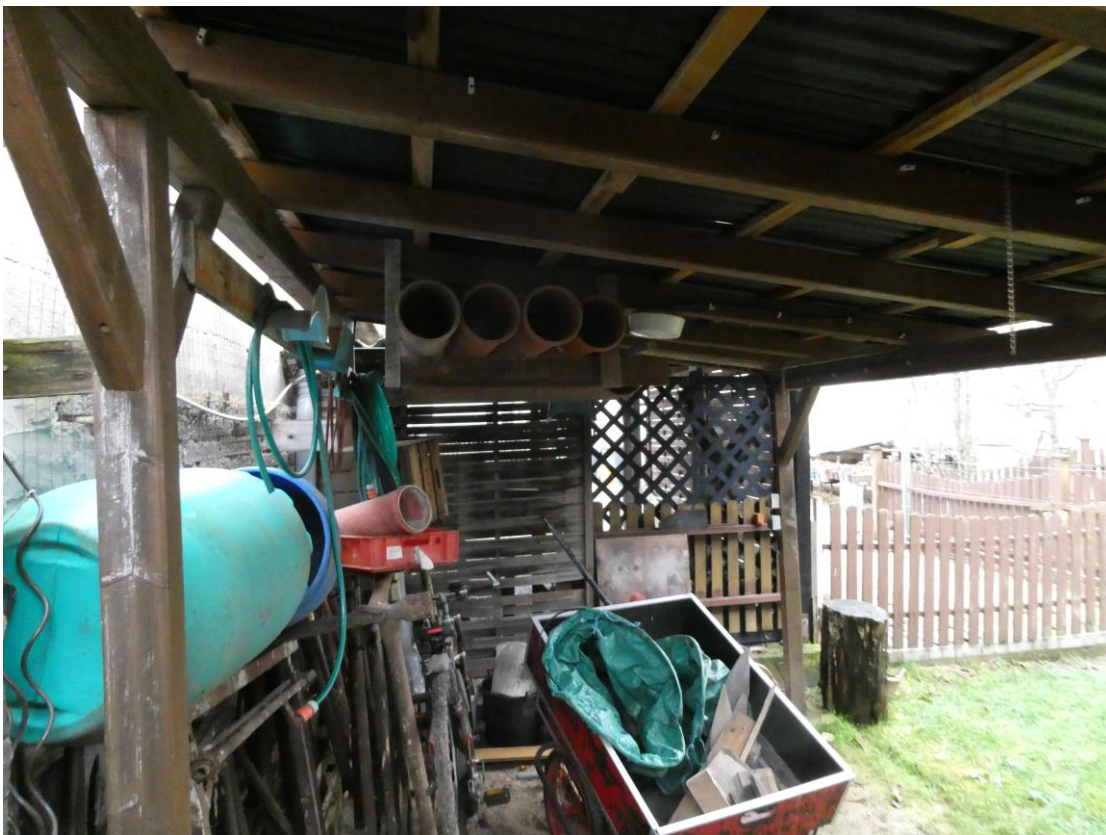
An Nebengebäuden befinden sich ein Lagerschuppen und ein Gartenhäuschen auf dem Grundstück. Der Schuppen weist zwar zahlreiche Nischen und Winkel auf (Abb. 18), aber auch hier waren keine Vogelnester zu finden. Das Gartenhäuschen (Abb. 19) ist von außen dicht verschlossen.

Abb. 18: Lagerschuppen

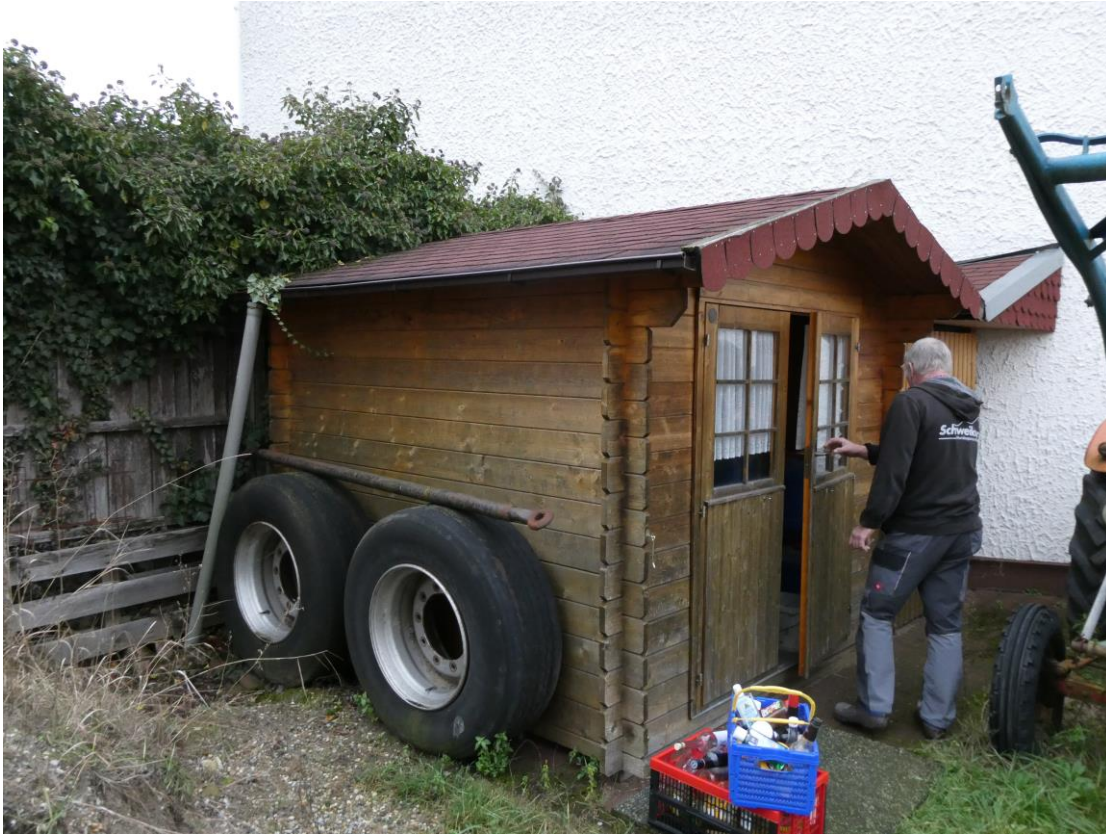
Abb. 19: Gartenhäuschen

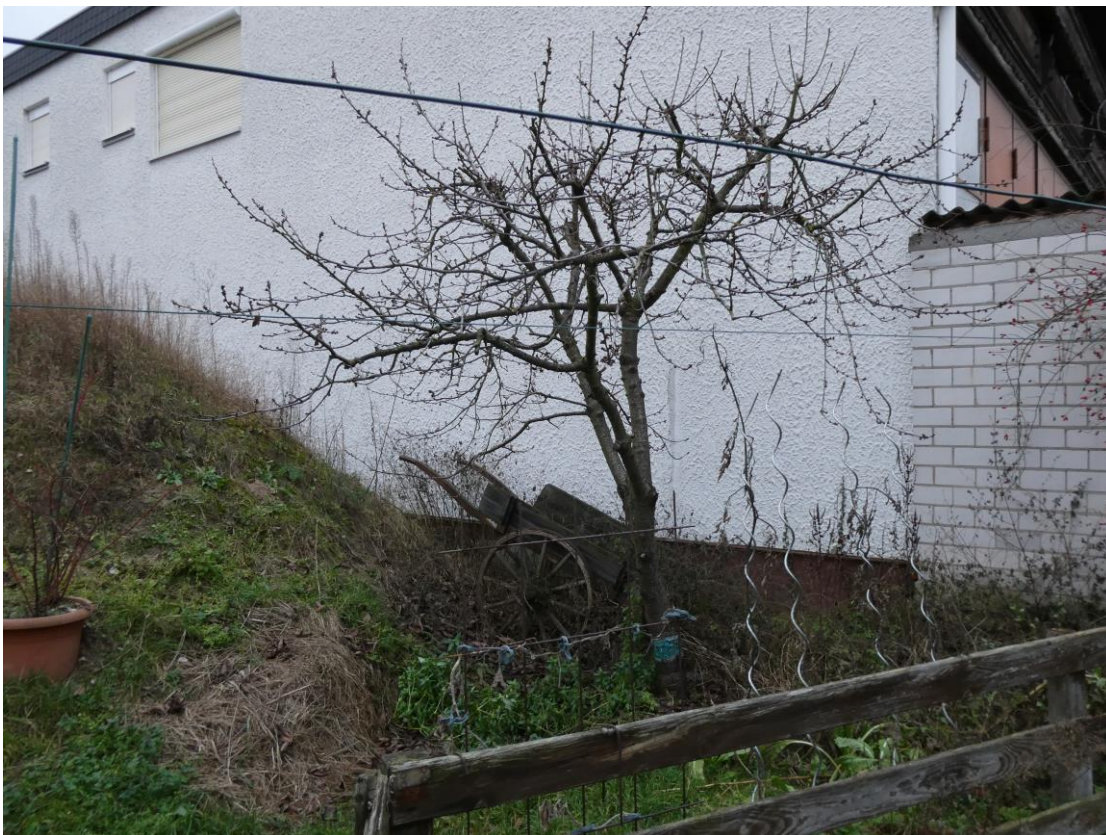
Ein kleiner Kirschbaum auf dem Grundstück (Abb. 20) ist klein, hat einen dünnen Stamm und weist keine Baumhöhlen auf.

Abb. 20: Junger Kirschbaum im Garten
